RESOLUCIÓN 189/2016

CINE TEATRO TARICCO
Av. San Martín 2377- La Paternal
Ciudad Autónoma de Buenos Aires

OBJETO DEL INFORME: Informe Técnico del inmueble en el marco de la ley 1227 de Patrimonio Cultural

2. INFORME TÉCNICO DEL INMUEBLE REALIZADO EN OCTUBRE DEL AÑO 2015

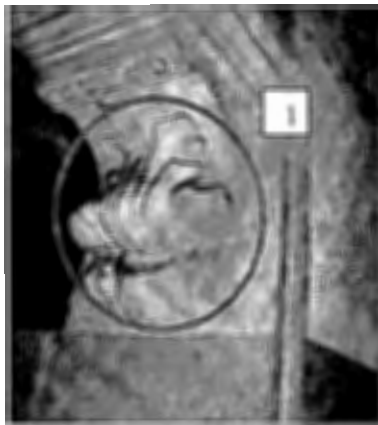
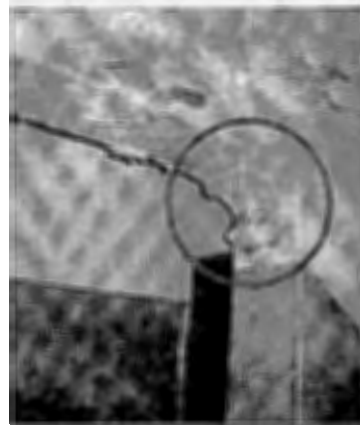
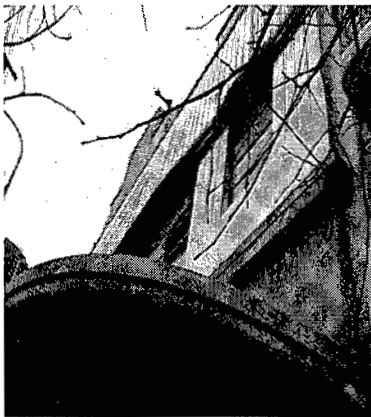
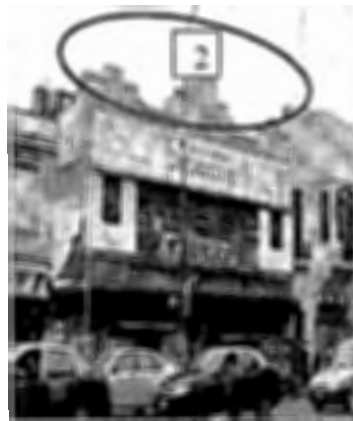
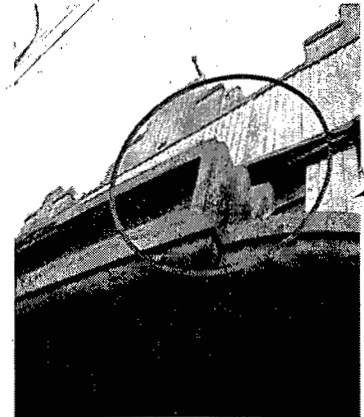
Se observan algunos 1- vestigios del ornamento original en el 1er piso en su pilar. La fachada mantiene sus características 2-Art Decó, se halla despojada de ornamentación el sector que se mantiene original cuyo remate conserva el símil piedra

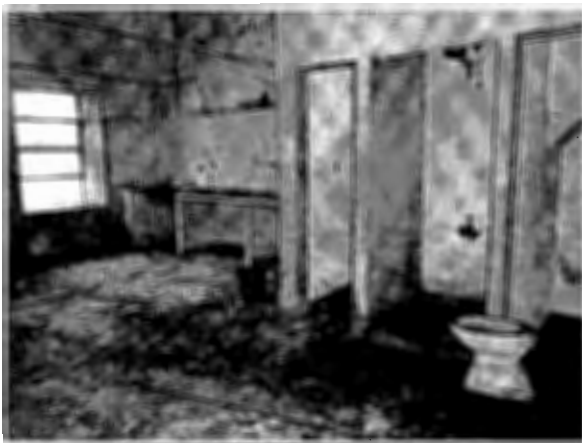
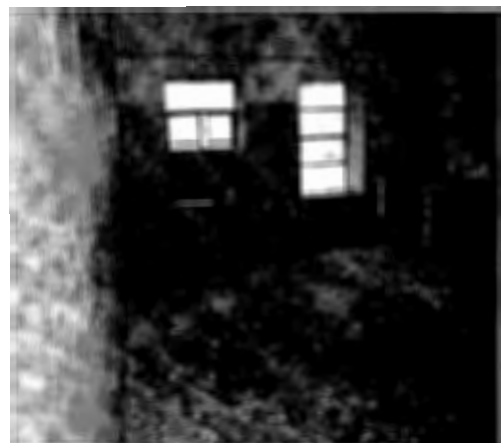
En 1º piso se encuentran los sanitarios y vestuarios de damas y caballeros, los revestimientos de azulejos se conservan en buen estado por sectores, presentando ausencia de artefactos sanitarios

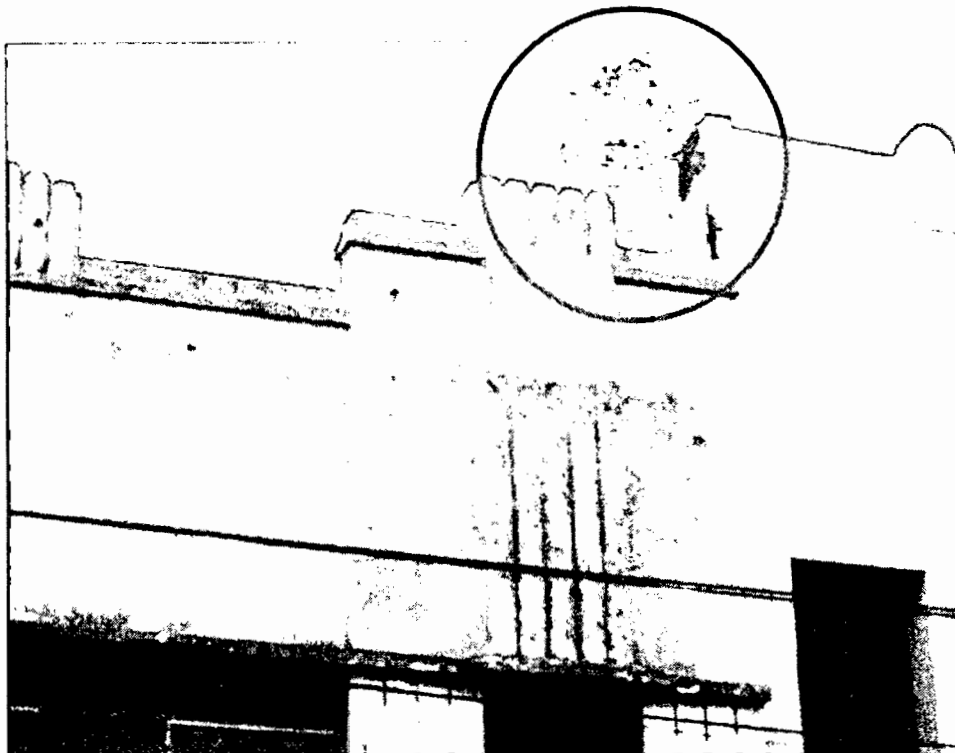
1

Se observa desarrollo fototrópico en el muro medianero y aparentemente en la azotea del primer cuerpo de edificio, esta formación de plantas de distinta profundidad de raíces según la especie, crecen en aperturas entre elementos.

Por ser las grietas y fisuras espacios donde se asientan aguas, se crean las condiciones que necesitan las plantas para crecer. La cubierta vegetal retiene la humedad de las precipitaciones, refuerza los inconvenientes de la humedad del muro exterior y puede acelerar los daños provocados en la pintura y en las superficies revocadas.

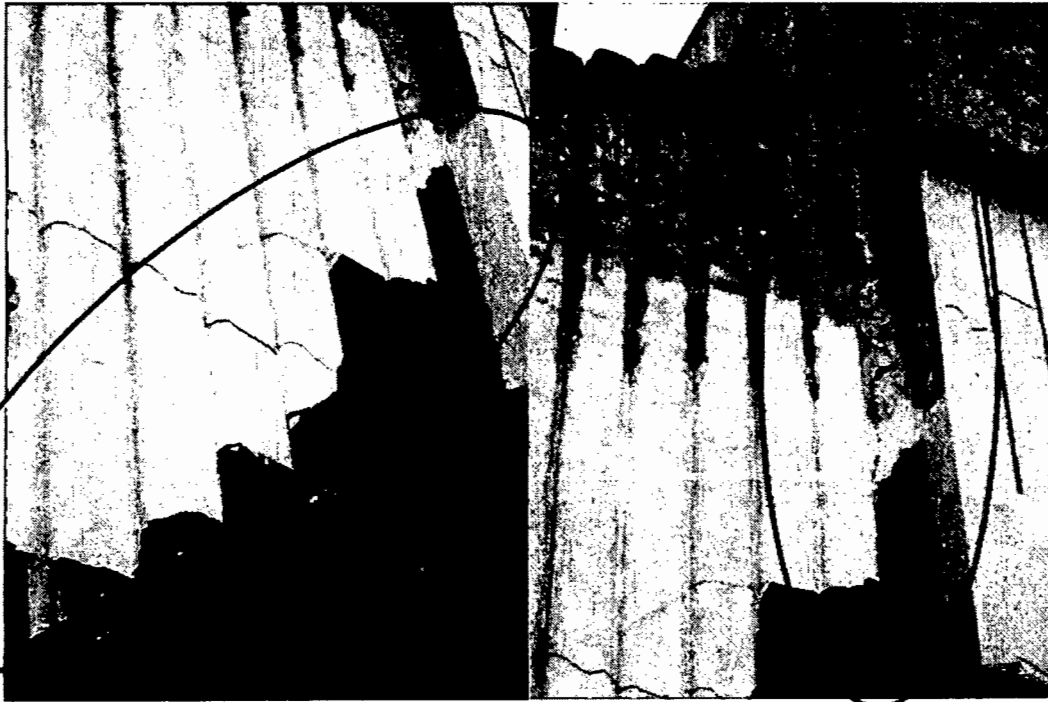
2

Se verifica la existencia de grietas importantes y rajaduras de menor intensidad, como se observa en las fotografías. La presencia de dos grietas significativas, una ubicada en la unión del muro de fachada con la caja muraria del edificio y la otra diagonal siguiendo las juntas de los ladrillos alcanzando todo el ancho de este sector de fachada.

Estas rajaduras podrían ser producto que el extremo del edificio fuera basado en un suelo de menor aguante de carga que el resto de la fachada y posteriormente se ha producido un asentamiento desigual, esto ocasionaría la caída e inclinación del extremo con respecto al centro del edificio, aplicando así esfuerzos de tracción a los muros de ladrillo produciendo así el resquebrajamiento que aparece a lo largo de la unión de los muros y en las juntas ya que esta unión es lo que ofrece menor resistencia a las fuerzas de tracción.

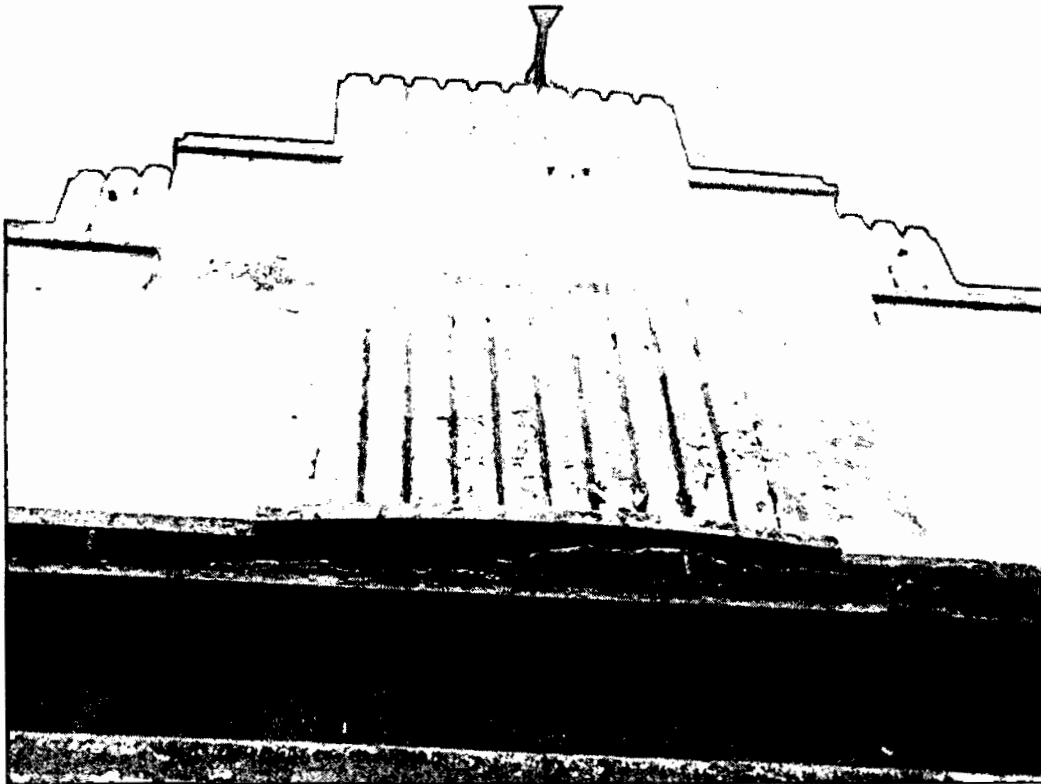
3

Se observa la existencia de costra negra que es la alteración del material con la formación de una mancha de color negro muy adherida al revoque, va unida el depósito de hollín pegajoso en la superficie que retiene el polvo y la humedad.

Esta capa hace que el material no respire y el agua prosigue su acción bajo ella y con el cambio térmico se van desprendiendo, exfoliándose las capas alteradas, quedando el resto del material muy debilitada .El verdín se produce por efecto del agua acumulada en materiales muy porosos y por periodos prolongados, que están expuestos en zonas poco soleadas o poco ventiladas.

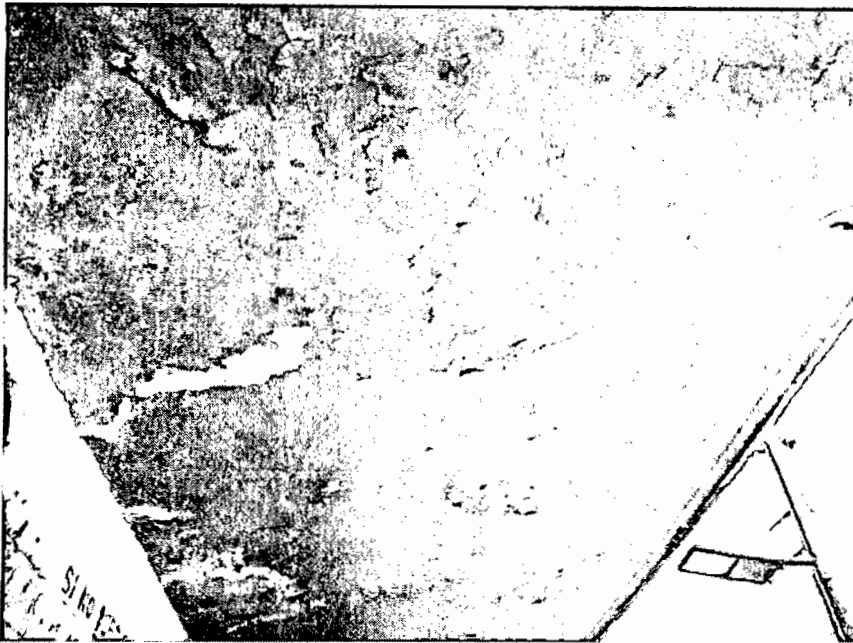
4

En la marquesina existente y en casi la totalidad del muro de frente se verifican descascaramientos de pintura y faltantes de morteros.

Los descascaramientos y desprendimientos se presentan en el caso de soporte de base muy liso, que provee poco anclaje o que tengan una acumulación de suciedad o materia orgánica no eliminada en el momento de proceder a la ejecución del revocado, produciendo el desprendimiento del enlucido de acabado por escasa adherencia unida a la normal retracción de fragüe de este último.

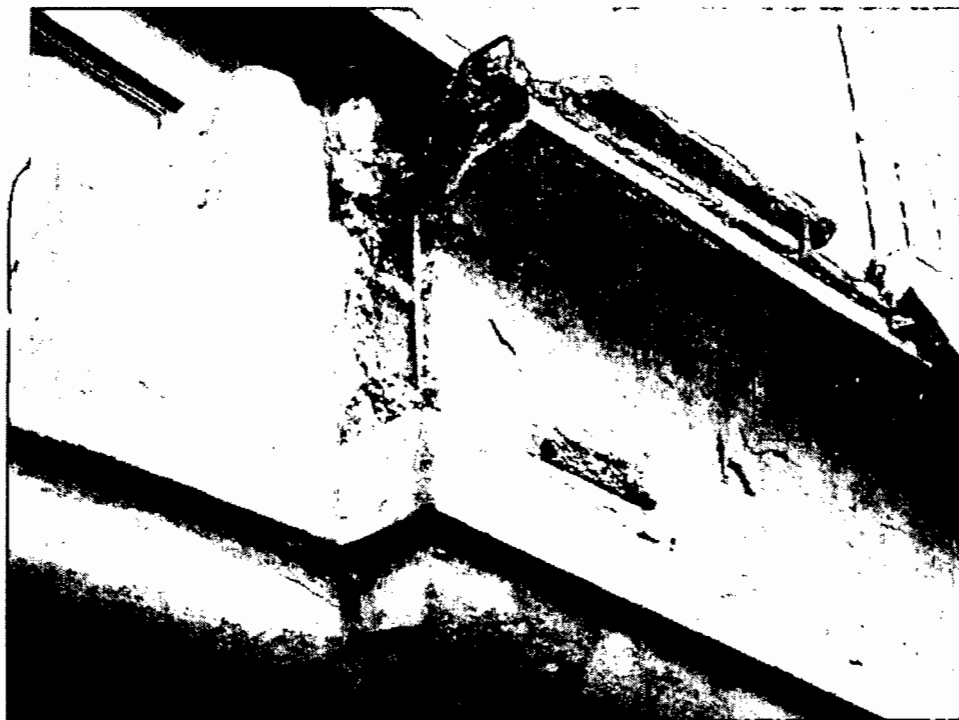
8 En casi la totalidad de la cenefa de la marquesina se observa la disgregación del material de mortero, dejando expuestas la armadura y la malla de armado de la misma, además se verifica descascaramientos y faltantes en toda su extensión.

En este caso se ve que el oxido comenzó a atacar desde el interior y vemos daños causados por la corrosión ya produciendo la destrucción del metal. La transformación en óxido de la superficie de los metales en contacto con el oxígeno, el metal puro o en aleación, es normalmente inestable químicamente y tiende a convertirse en un óxido más estable, con las consecuentes filtraciones que atacan el muro.

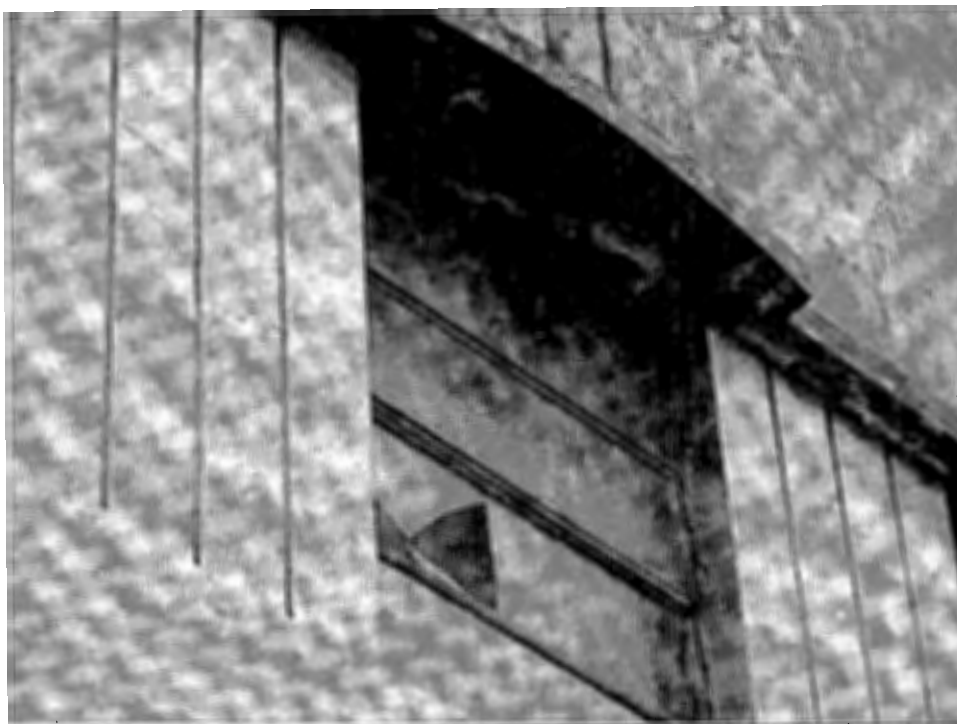
9

Las carpinterías metálicas de la planta superior del edificio poseen un estado promedio, presentando algunos faltantes en vidrios y falta de limpieza, la estructura metálica se encuentra completa.

En los vanos puede observarse en mismo estado que el muro de fachada en general, presencia de costra negra, verdín y descascaramientos por deficiencia en la escorrentía de aguas de lluvia y exposición a agentes climáticos, smog sin mantenimiento.

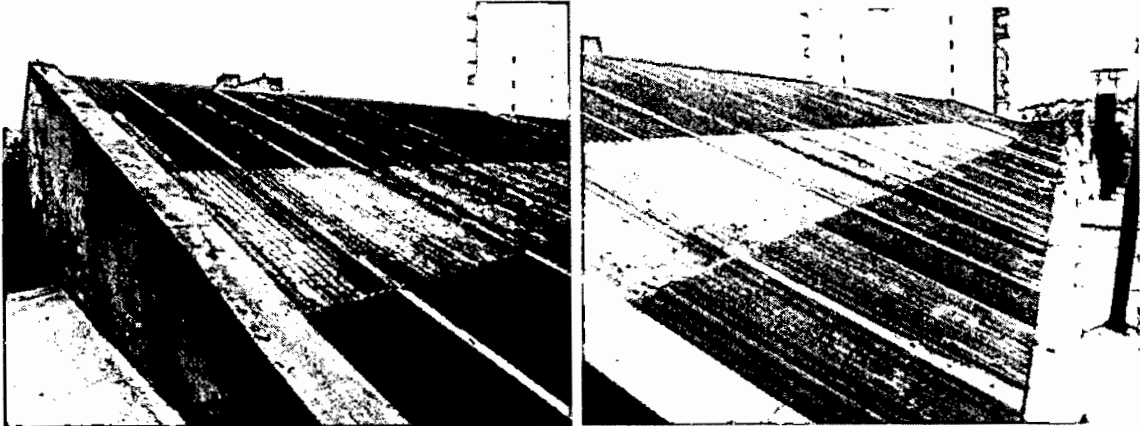
Sector derecho e izquierdo vistos desde calle

Cubierta de chapas oxidadas. Agregado de membrana hidrófuga en parapeto mampostería. Canaleta con presencia de basura. Canaleta de desagüe pluvial con presencia de óxido.

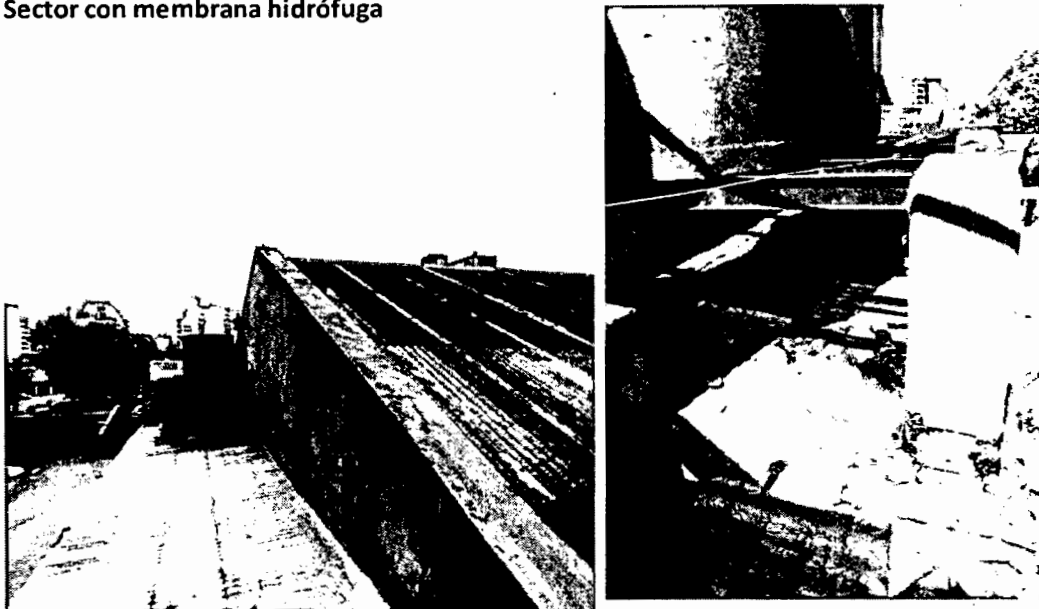
Sector con membrana hidrófuga

Cubierta de chapas con agregado de membrana de aislación hidrófuga. Probable ingreso de agua de lluvia. Presencia de óxido en perfiles metálicos de soporte de tanques de reserva de agua.

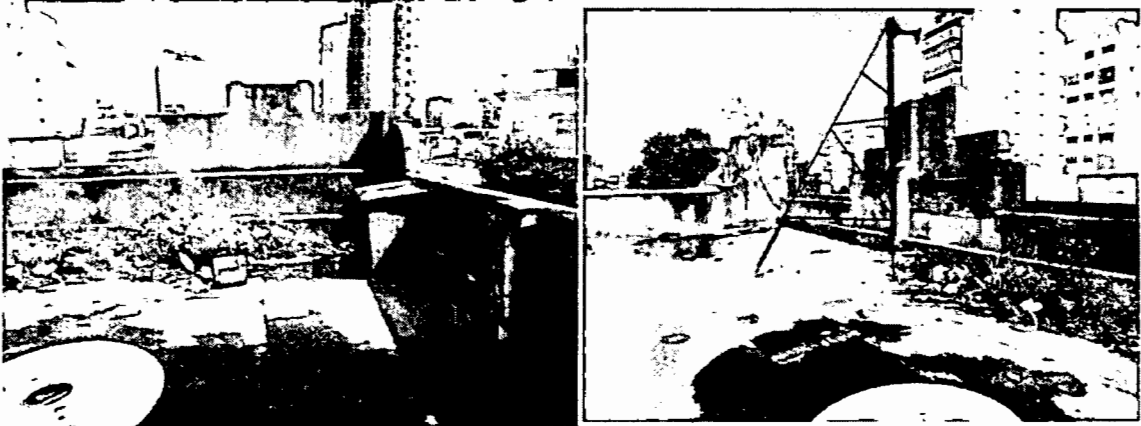
Cubierta plana sobre primer piso

Presencia de escombros en azotea. Sectores de membrana despegada del sustrato. Sectores con deficiente escurrimiento de las aguas a los puntos de descarga. Falla en la hermeticidad de la membrana. Presencia de vegetación invasiva.

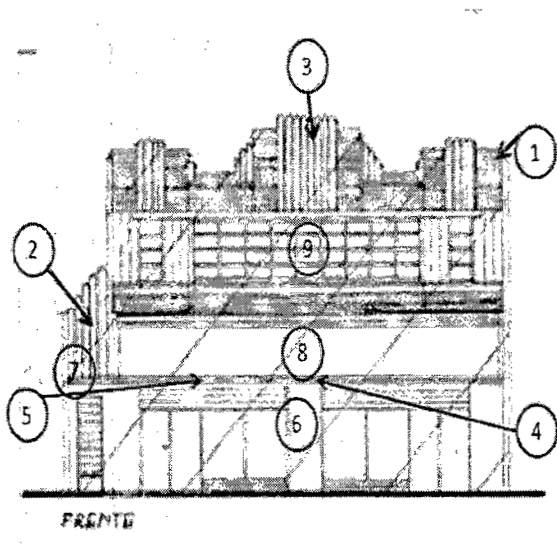
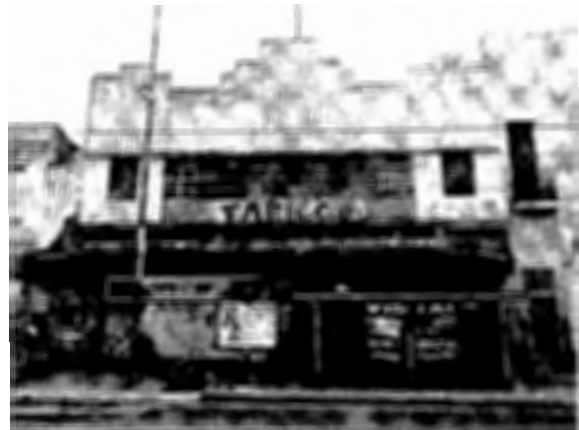
PATOLOGIAS Y DESAJUSTES DETECTADOS EN FACHADA

1. Desarrollo fototrópico en el muro medianero y aparentemente en la azotea del primer cuerpo del edificio.
2. Existencia de grietas importantes y rajaduras de menor intensidad
3. Costra negra
4. Desintegración de morteros con armadura expuesta. Descascaramientos de pintura.
5. Filtración de humedad con carbonatación y eflorescencia de sales.
6. Filtraciones por cañerías en mal estado.
7. Disgregación del mortero, dejando expuesta la armadura en casi la totalidad de la cenefa de la marquesina con descascaramientos y faltantes en toda su extensión.
8. Carpinterías metálicas de la planta superior en estado regular con la estructura metálica completa y algunos vidrios faltantes.
