RESOLUCIÓN 189/2016

CINE TEATRO TARICCO
Av. San Martín 2377- La Paternal
Ciudad Autónoma de Buenos Aires

OBJETO DEL INFORME: Informe Técnico del inmueble en el marco de la ley 1227 de Patrimonio Cultural

2. INFORME TÉCNICO DEL INMUEBLE REALIZADO EN OCTUBRE DEL AÑO 2015

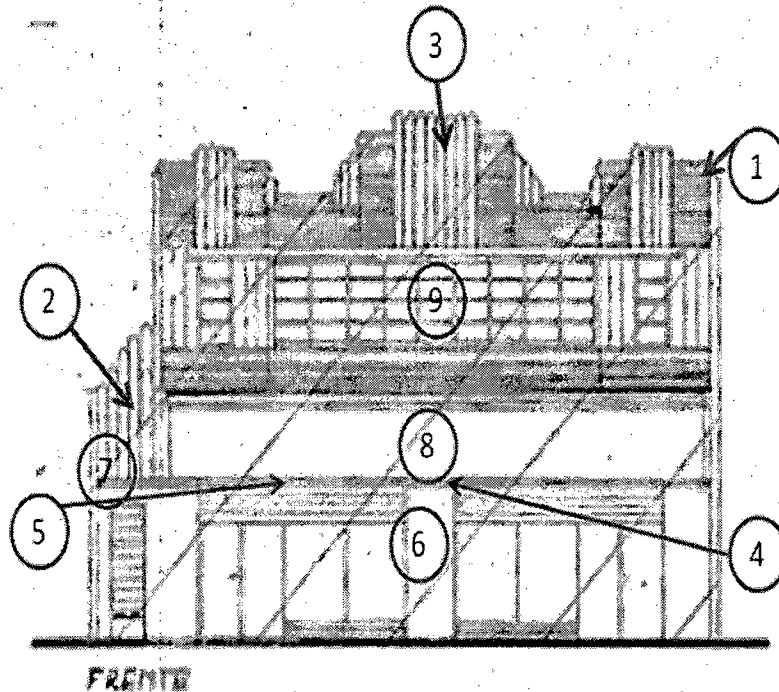
REFERENCIAS FOTOGRÁFICAS

En el mes de Octubre del año 2015 se realizó un relevamiento exterior del inmueble por encontrarse cerrado y en condiciones de abandono, por lo cual el informe que se adjunta a continuación trata sobre lo observado desde la vía pública, en dicha oportunidad.

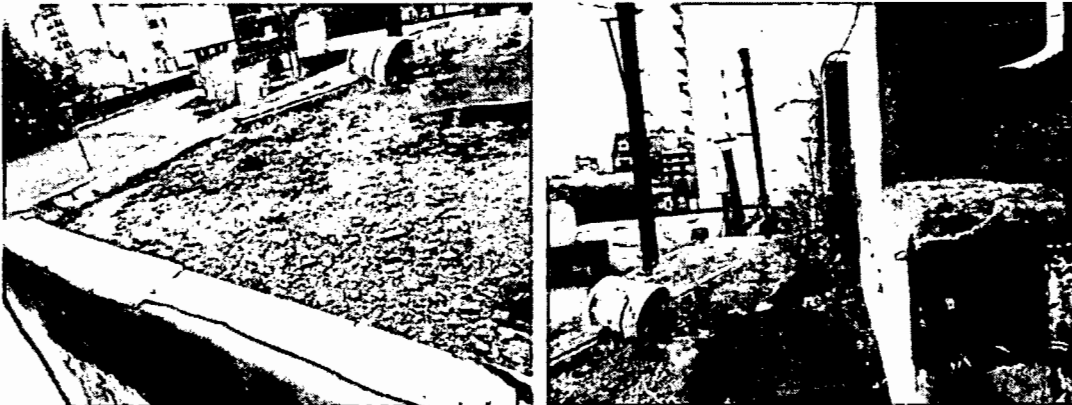
- CON GRAVA

Presencia de escombros en azotea. Sectores de membrana despegada del sustrato. Sectores con deficiente escurrimiento de las aguas a los puntos de descarga. Falla en la hermeticidad de la membrana. Presencia de vegetación invasiva.

Los desajustes detectados debieran ser reparados para evitar que continúen actuando los agentes de deterioro de modo de resguardar los valores de origen que aún se conservan y prever intervenciones futuras que reduzcan impactos negativos.
